Reporte N°4 Mesa Informativa Los Bronces Integrado (LBI)

Los Bronces Integrado / 29 de abril de 2026

En el marco del cumplimiento del Compromiso Ambiental Voluntario (N°31) Reportes Seguimiento Ambiental Recursos Hídricos y Flujos Vehiculares, establecido en la Resolución de Calificación Ambiental N° 2022900122 del proyecto "Los Bronces Integrado" con fecha 02 de mayo de 2022"

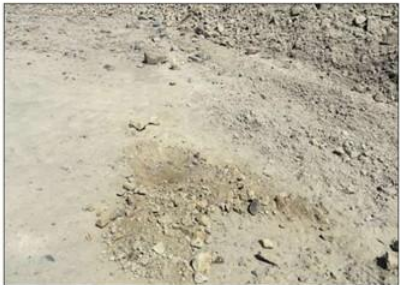
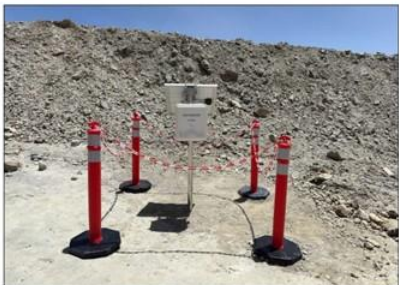
GLACIAR INFIERNILLO SUR (VG-IS-01)

ROCKBLAST MINING TECHNOLOGY		RESUMEN DE TERRENO - 21 DE ENERO DE 2026						
ID:	CI_BM_AA_20260121	FECHA EMISIÓN:	23-01-2026	TIPO DE ESTACIONES:	BlastMonitor	REALIZADO POR:	J. Marchioni - F. Hernández	
INICIO:	21-01-2026	SECTOR:	INFIERNILLO	DISPONIBILIDAD:	100%	REVISADO POR:	F. Hernández	
FIN:	21-01-2026	ESTACIONES:	VG-IS-01	ESTATUS:	Operativa	APROBADO POR:	F. Hernández	
Vista general Infiernillo			Resumen Mantenimiento					
 			Cantidad		Ubicación	ID	Condición Inicial	Condición Final
			1		Infiernillo	VG-IS-01	Desinstalada	Operativa
		1		Infiernillo	VG-IS-02	Desinstalada	Desinstalada	
Observaciones Generales								
<ul style="list-style-type: none"> Se realizainstalación de estación VG-IS-01 Se corrige ubicación en visita a terreno. Coordenadas propuestas (marcador rojo): Lat -33.160368°, Long -70.284402° Coordenadas de instalación (marcador verde): Lat -33.159417°, Long -70.283970°								
Vista 1 - Antes de la instalación			Vista 2 - Estación instalada			Observaciones

VG-IS-01 - Infiernillo			VG-IS-01 - Infiernillo			VG-IS-01-Infiernillo

<ul style="list-style-type: none"> Disponibilidad: 100% Umbral para registro de eventos: 0,6 mm/s Coordenadas: Lat -33.159417°, Long -70.283970° Se realiza instalación de estación de monitoreo Batería funcionando sin desviaciones Se realizan pruebas de comunicación Se prueba registro de eventos Se valida transferencia de datos

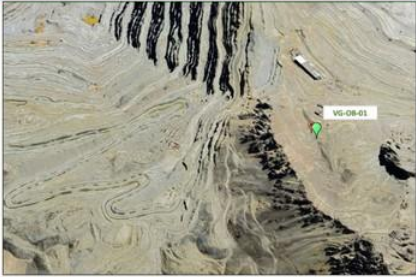
GLACIAR OBSERVATORIO (VG-OB-01)

ROCKBLAST MINING TECHNOLOGY >>>>>		RESUMEN DE TERRENO - 09 DE FEBRERO DE 2026						
ID:	CI_BM_AA_20260209	FECHA EMISIÓN:	09-02-2026	TIPO DE ESTACIONES:	BlastMonitor	REALIZADO POR:	J. Marchioni - F. Hernández	
INICIO:	09-02-2026	SECTOR:	OBSERVATORIO	DISPONIBILIDAD:	100%	REVISADO POR:	F. Hernández	
FIN:	09-02-2026	ESTACIONES:	VG-OB-01	ESTATUS:	Operativa	APROBADO POR:	F. Hernández	
Vista general Infiernillo			Resumen Mantenición

Cantidad		Ubicación	ID	Condición Inicial	Condición Final
			1		Observatorio	VG-OB-01	Desinstalada	Operativa
			Observaciones Generales					
			<ul style="list-style-type: none"> Se realizainstalación de estación VG-OB-01 Se corrige ubicación en visita a terreno. Coordenadas propuestas (marcador rojo): Lat -33.160547°, Long -70.266926° Coordenadas de instalación (marcador verde): Lat -33.160838°, Long -70.266726°					
Vista 1 - Antes de la instalación			Vista 2 - Estación instalada		Observaciones

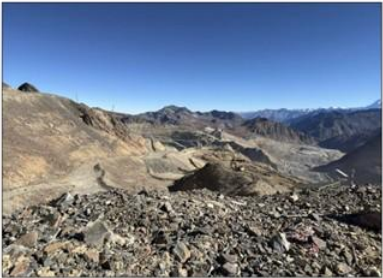
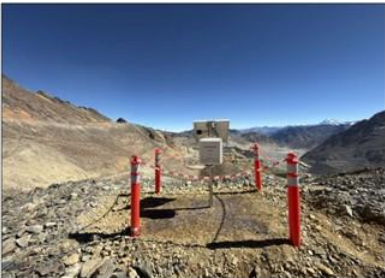
VG-OB-01 - Observatorio			VG-OB-01 - Observatorio		VG-OB-01-Observatorio

<ul style="list-style-type: none"> Disponibilidad: 100% Umbral para registro de eventos: 0,6 mm/s Coordenadas: Lat -33.160838°, Long -70.266726° Se realiza instalación de estación de monitoreo Batería funcionando sin desviaciones Se realizan pruebas de comunicación Se prueba registro de eventos Se valida transferencia de datos

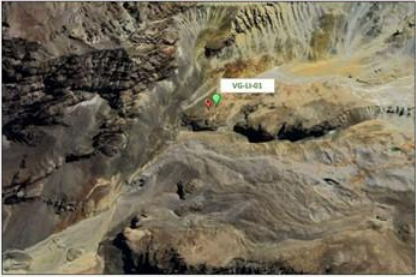
GLACIAR LITORIA-58

RESUMEN DE TERRENO - 26 DE FEBRERO DE 2026																																			
ID	CI_BM_AA_20260226	FECHA EMISIÓN:	27-02-2026	TIPO DE ESTACIONES:	BlastMonitor	REALIZADO POR:	J. Marchioni - F. Hernández																														
INICIO:	26-02-2026	SECTOR:	LITORIA	DISPONIBILIDAD:	100%	REVISADO POR:	F. Hernández																														
FIN:	26-02-2026	ESTACIONES:	VG-LI-01	ESTATUS:	Operativa	APROBADO POR:	F. Hernández																														
Vista general Infiernillo			Resumen Mantención

<table><tr> <th>Cantidad</th> <th>Ubicación</th> <th>ID</th> <th>Condición Inicial</th> <th>Condición Final</th> </tr><tr> <td>1</td> <td>Litoria</td> <td>VG-LI-01</td> <td>Desinstalada</td> <td>Operativa</td> </tr></table>

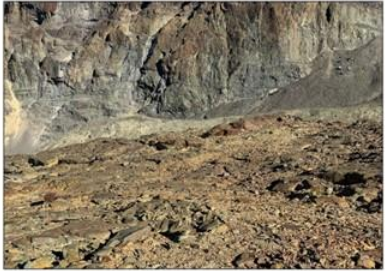
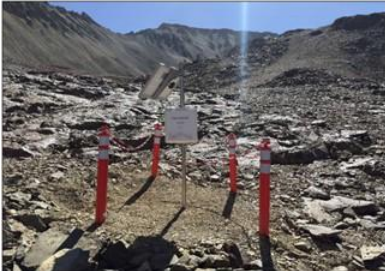
Cantidad	Ubicación	ID	Condición Inicial	Condición Final	1	Litoria	VG-LI-01	Desinstalada	Operativa																				
Cantidad	Ubicación	ID	Condición Inicial	Condición Final																																	
1	Litoria	VG-LI-01	Desinstalada	Operativa																																	
Observaciones Generales																																					
<ul style="list-style-type: none"> Se realizainstalación de estación VG-LI-01 Se corrige ubicación en visita a terreno. <p>Coordenadas propuestas (marcador rojo): Lat -33.210838°, Long -70.252736° Coordenadas de instalación (marcador verde): Lat -33.210671°, Long -70.252262°</p> <ul style="list-style-type: none"> Se deberá realizar un nuevo viaje con carga externa para el traslado e instalación de la batería. 																																					
Vista 1 - Antes de la instalación			Vista 2 - Estación instalada		Observaciones																																
VG-LI-01 - Litoria			VG-LI-01 - Litoria		VG-LI-01-Litoria

<ul style="list-style-type: none"> Disponibilidad: 100% Umbral para registro de eventos: 0,6 mm/s Coordenadas: Lat -33.210671°, Long -70.252262° Se realiza instalación de estación de monitoreo Las siguientes verificaciones se harán en el próximo viaje: <ul style="list-style-type: none"> Funcionamiento de batería Pruebas de comunicación Registro de eventos Validación de transferencia de datos

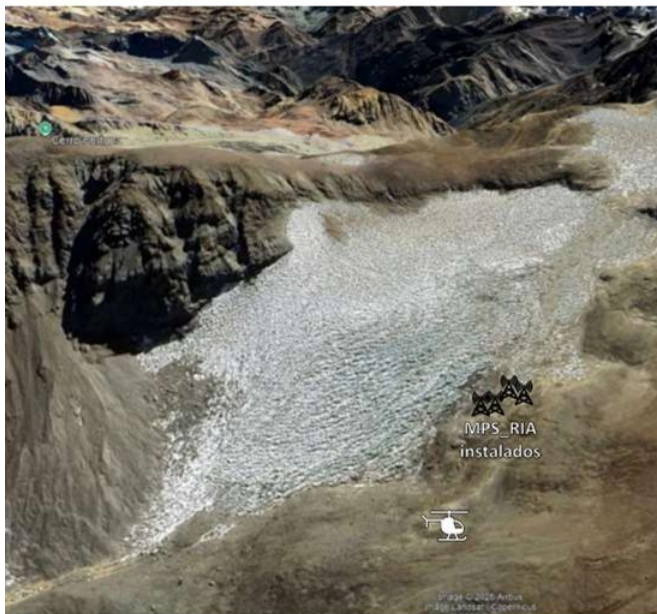
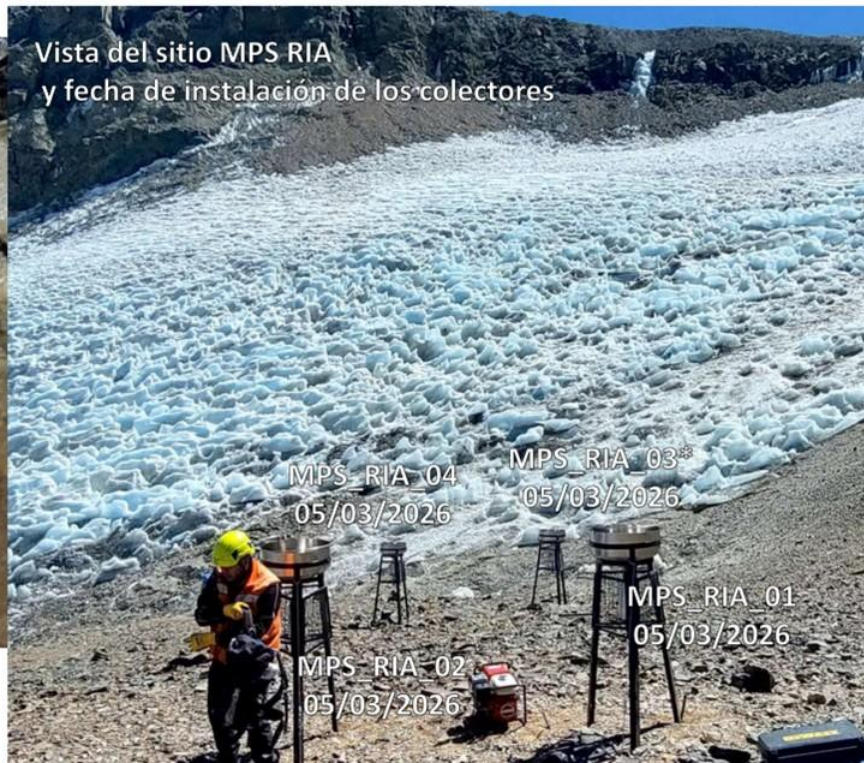
RINCONALTO

MPS Del Rincon Alto (99%)

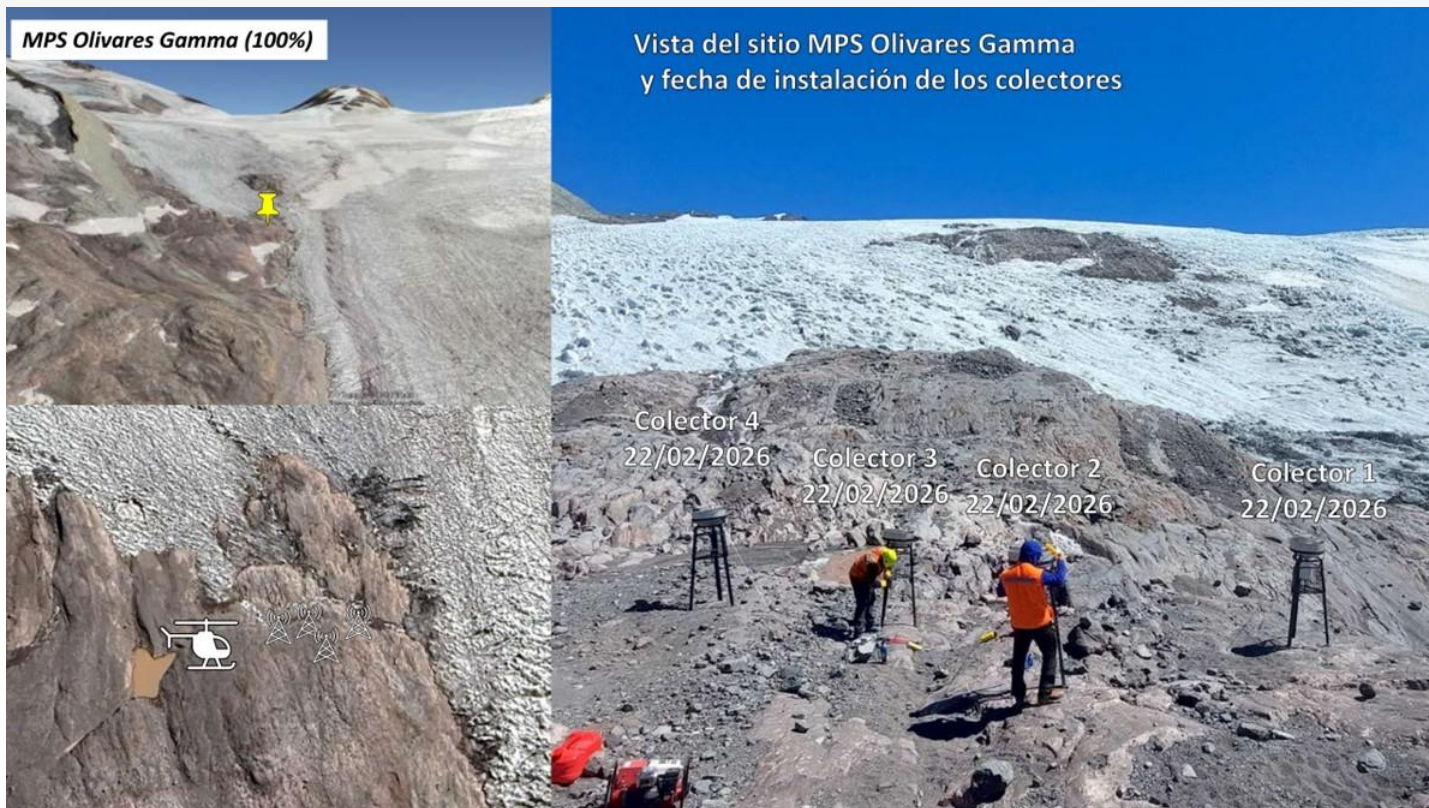
OLIVARES GAMA

Resultados Instalación

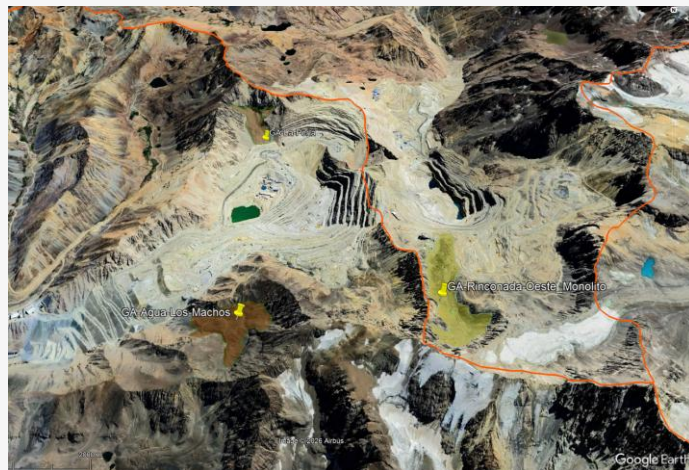
- > **Objetivo:** Monitoreo complementario a la evolución de otros glaciares de roca dentro y fuera del Área de Influencia de Glaciares, respecto a variación Geométrica.
- > **Descripción:** Este monitoreo se incorpora por parte del Comité de Ministros. [Incluye la variación geométrica de otros glaciares propuestos para componer el PSVG.](#)
- > **Glaciares a monitorear:**
 - Los Bronces: La Perla; Agua Los Machos;
 - Río Blanco: Rinconada Oeste - Monolito;
- > **Forma de Control y Seguimiento:**
 - 1) Variaciones geométricas, a través de Comparación interanual [de vuelos LiDAR de alta resolución.](#)
